**SYNTHESE**

<b>Croquis</b>	Propriétaire : MR Patrick DURANT 69 avenue Charles de Gaulle 13 000 MARSEILLE Dossier : 0611007506 Bâtiment : Niveau : RDC
----------------	--

**FICHE RÉCAPITULATIVE**  
 Dossier : 0611007506 - Expertise du : 27/10/2006

Adresse de l'Immuable : 69 avenue Charles de Gaulle 13 000 MARSEILLE  
 MR Patrick DURANT  
 69 avenue Charles de Gaulle 13 000 MARSEILLE

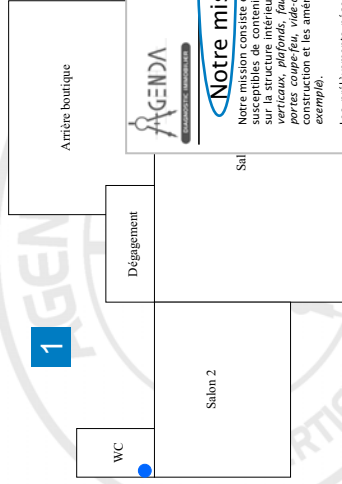
N°	Pièce	Repérage matériaux ou produit	Présence d'amiante	Précisions
	RDC Toilettes - WC	Conduit de fluide Amiante-ciment	OU	A
